KYOEI
K・Kひろば

2018.6月

今月は **組立チームのK・K** を紹介します!!

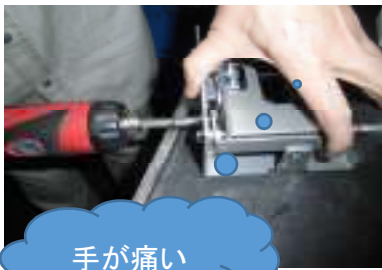
改善前 スプリング 押え (2ヶ所) を手前に手で引き寄せ
バネが入っているのを手の力でキープしたまま
ビス止めしていた。調整が必要で作業性も悪く
手・指への負担が大きく痛い。

改善後 ビス止め出来る隙間を維持出来る様に
タガネを差し込み組立するようにしました。
調整作業も無く、手・指の負担も無くなった

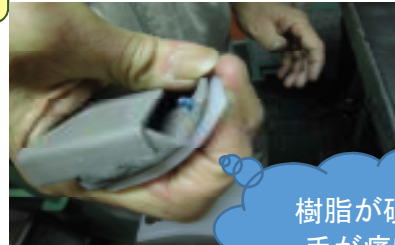
改善前 樹脂をビス止めの際に、R部分は指の力で
曲げキープしたままビス止めしているの
で手・指が痛くなり作業性が悪い

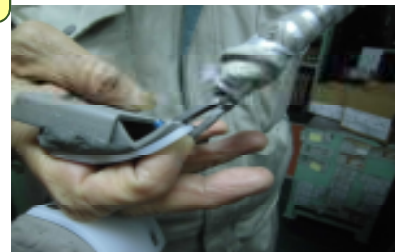
改善後 本体R部と樹脂を差し込むだけで
固定出来る治具を作製しました。
ビス止め時に手・指で押さえることが
なくなったので楽になり作業性が
良くなりました。

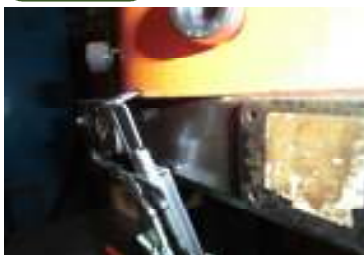
改善前 プレス加工時に、製品先端とプレス機が
(スライド部) ぶつかっていました。
又、1F-クラッチ (1F) ではDH不足で加工出来なかった。 改善後

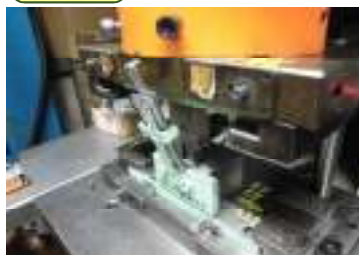
改善後

上型パンチ部にインサートを入れ
DHを上げるように改善。
製品とスライド部のぶつかりが
なくなり安全作業が可能に
なりました。
又、組立 (油圧) が故障時も
1F (1F-クラッチ) での加工も
可能になりました。

効果 安全作業
危機管理 (故障時)
