■単発T ■生産性向上

ガイド樹脂 ～ワーク搬入、排出改善～
〔改善前〕

■単発T ■ムダ削除

SR中子本体 ～スクラップ受け改善～
〔改善前〕

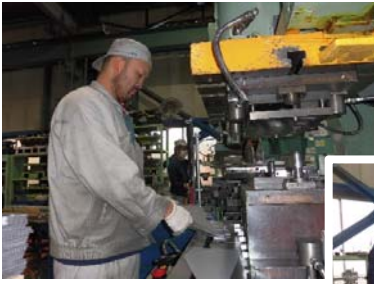
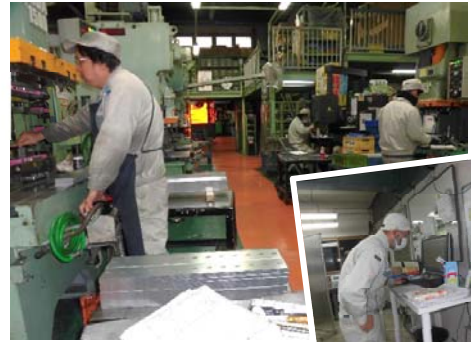
材料が樹脂なので、マグネット式の手工具が使用できない為、手で材料を金型にセットし手押しスイッチにて加工しています。

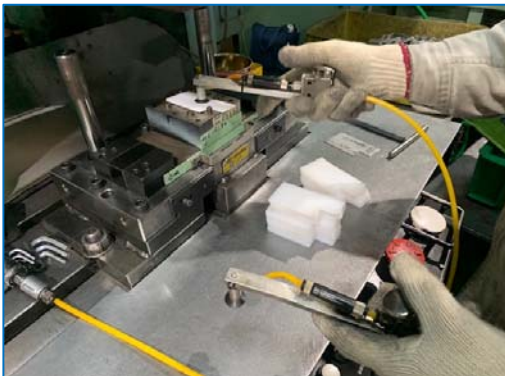
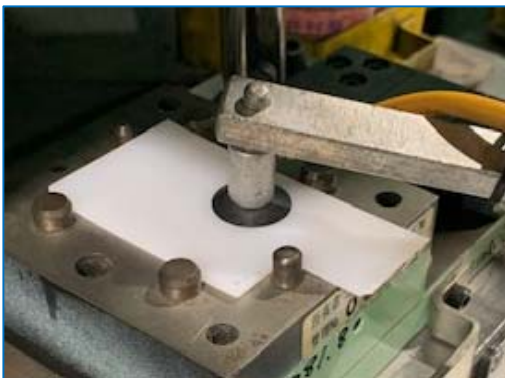
〔改善後〕

エア式の手工具を技術部に製作してもらいました。マグネットが使用できない材料でも使用できるため、フートスイッチが使えるようになりました。

材料がステンレスの製品でも使用しています。繋がりました。金型内に手を入れる事も無くなりましたので安全対策にもなっています。

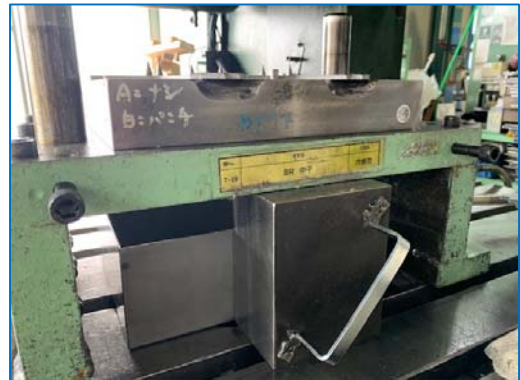
汎用のスクラップ受けを使用しているため物が大きいSR中子本体ではスクラップがスクラップ受けからはみ出してしまいます。ボルスターの溝に落ちたスクラップの掃除に時間が掛かってしまいます。

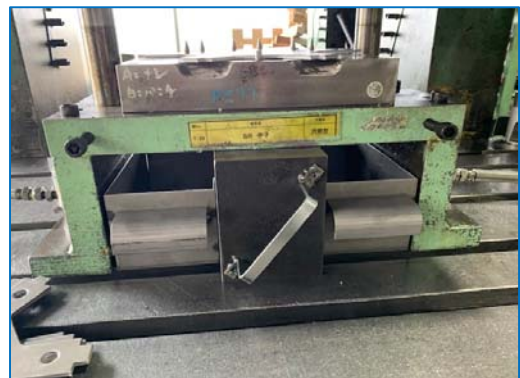
〔改善後〕

専用のスクラップ受けを製作しました。全てのスクラップがスクラップ受けに入るのでボルスターの溝掃除のムダが無くなりました。
